INTERVENTO DI RIPRISTINO E MESSA IN SICUREZZA DI CAMINO SU FABBRICATO CREA e ISPEZIONE GRONDAIA – SEDE DI VERCELLI

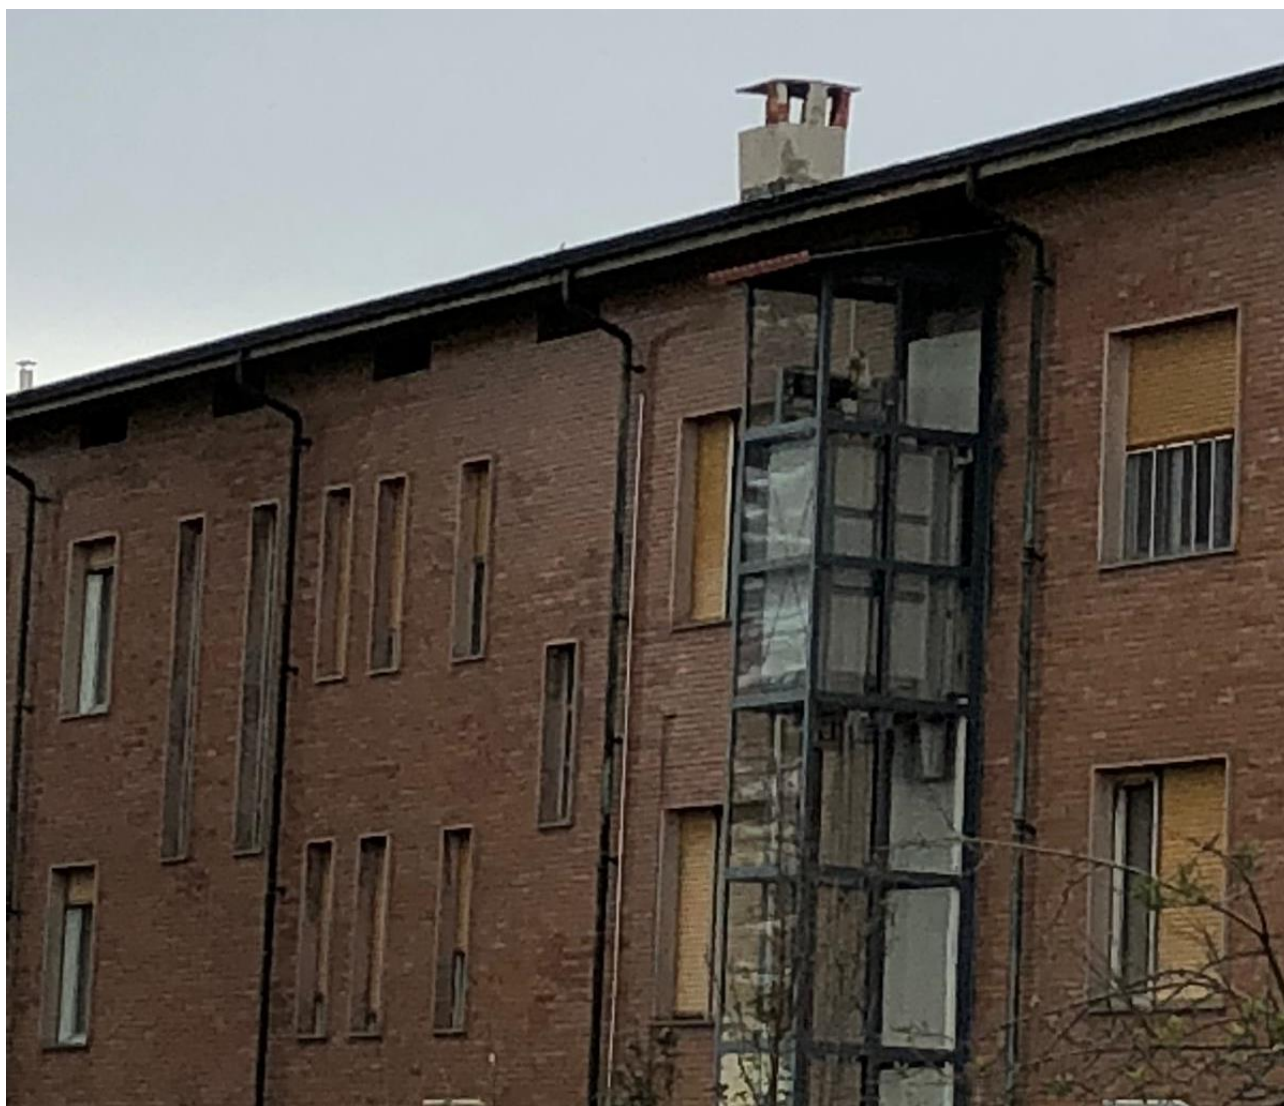
Come si può riscontrare dalle immagini allegate, il camino risultava composto da un basamento intonacato, presumibilmente costruito in mattoni e pilastri realizzati anch'essi in mattoni che sorreggono una piastra, quest'ultima verosimilmente lapidea.

Uno dei pilastri non è più presente, compromettendo la sicurezza del manufatto e la sua funzionalità.

Le operazioni per riparare e rendere nuovamente operativo il camino sono:

- demolizione della lastra e dei pilastrini in mattoni;
- scrostamento dell'intonaco del basamento e suo ripristino;
- verifica del manto impermeabile (realizzato in lastre di cemento o coppi) prossimo al camino: è possibile che a causa della caduta dei mattoni del pilastrino siano da sostituire alcuni coppi/lastra;
- rifacimento della guaina perimetrale al basamento intonacato;
- realizzazione 4 nuovi pilastrini in mattoni pieni;
- fornitura e posa di nuova lastra in pietra, spessore cm. 3 (dovrà sbordare di almeno 10 cm. rispetto al perimetro dei pilastrini).

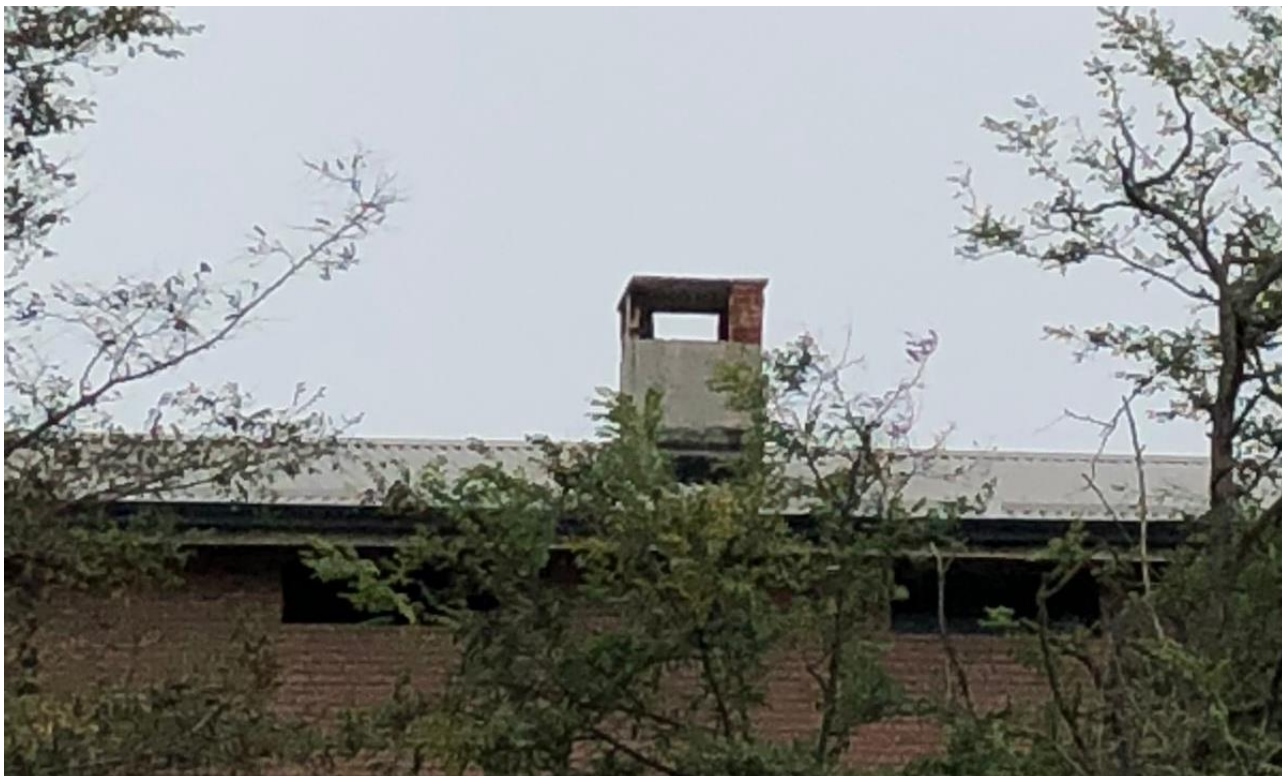
Il fabbricato non è dotato di sistemi di sicurezza anticaduta, per cui le lavorazioni indicate potranno essere effettuate esclusivamente a seguito della realizzazione di un ponteggio metallico (data l'elevata altezza della copertura) o con l'ausilio di piattaforma autocarrata, previa delimitazione delle aree di intervento per evitare rischi nei confronti dei dipendenti/utenti dell'Ente. In concomitanza all'intervento si effettuerà anche la riparazione della grondaia, intasata in alcuni punti da aghi di pino.
