**Descrizione della struttura C13 Rieti - Abitazioni**

Il compendio è costituito da un terreno di circa 204 ettari, in parte collinare ed in parte pianeggiante, di tipo prevalentemente seminativo. Sul terreno insiste l'azienda Agricola "Colle San Pastore", su cui sono presenti 21 fabbricati, per lo più in disuso adibiti, oltre che ad abitazioni, ad uso del fondo agricolo.

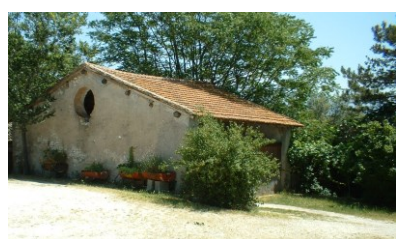
Il fabbricato (sup. cop. mq. 294) assume la forma di casa colonica. La struttura è in muratura portante. I tamponamenti in muratura. La copertura è del tipo a tetto a due falde, con struttura in legno ricoperto di tegole. Le superfici verticali di facciata sono intonacate. Diverse porzioni delle facciate sono ricoperte da piante rampicanti. Gli infissi sono in legno. L'edificio è circondato da piccoli edifici adibiti principalmente a deposito.

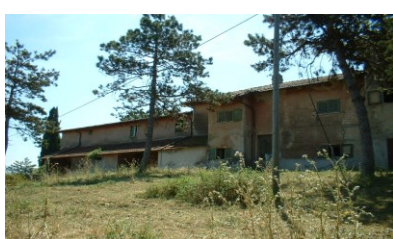
Il fabbricato (sup. cop. mq 260) assume la forma di casa colonica. La struttura è in muratura portante. I tamponamenti sono in muratura. La copertura è di tipo a tetto a padiglione con struttura in legno ricoperto di tegole. Le superfici verticali di facciata sono intonacate. Gli infissi, dove presenti, sono in legno

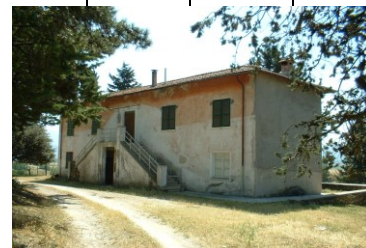
Il fabbricato (sup. cop. mq. 155) assume la forma di casa colonica. L'edificio attualmente risulta non abitato. La struttura è in muratura portante. I tamponamenti sono in muratura. La copertura è del tipo a padiglione con struttura in legno ricoperto di tegole. Le superfici verticali di facciata sono intonacate e tinteggiate. Gli infissi sono in legno. Le soglie e i gradini delle scale sono in travertino.

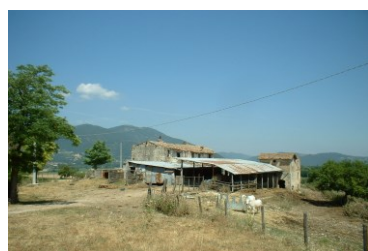
L'edificio ( sup. cop. mq. 165) assume la forma di casale. Il fabbricato adibito a stalla. La struttura portante è in muratura. I tamponamenti sono in muratura. La copertura è del tipo a tetto a doppia falda con struttura in legno ricoperto di tegole. Ciò che rimane della struttura originaria del fabbricato manca di qualsiasi tipo di rifinitura.

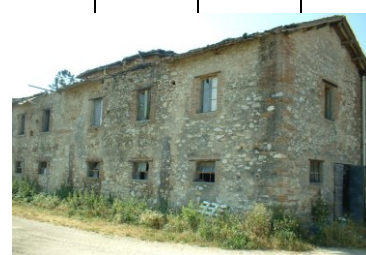
Il fabbricato (sup.cop. mq. 667) assume la forma di un grande casale; una volta rappresentava l'edificio principale e di rappresentanza di un complesso rurale. E' articolato in un corpo centrale di tre piani e due laterali di due piani. La struttura portante è in muratura. I tamponamenti sono in muratura. La copertura è del tipo a tetto con struttura in legno ricoperto di tegole, a padiglione sul corpo centrale, a due falde sui corpi laterali.

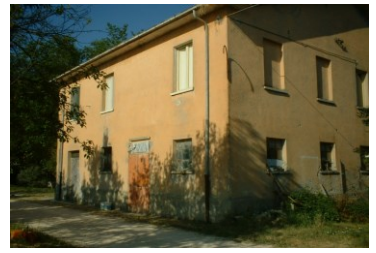
L'edificio (sup. cop. mq. 184) assume la forma di una palazzina. L'abitazione occupa il primo piano del fabbricato, mentre il piano terra è utilizzato come magazzino e cantina. La struttura portante è in muratura. I tamponamenti sono in muratura. La copertura è del tipo a tetto a due falde. Le superfici verticali di facciata sono intonacate e tinteggiate. Gli infissi sono in legno. Le soglie e i gradini delle scale in travertino.

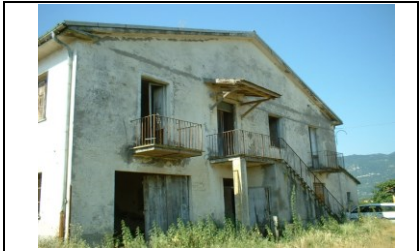
L' edificio (sup. cop. mq. 324) assume la forma di casale. Attualmente il fabbricato è in disuso. Organizzato su due piani ospitava al piano terra locali magazzino e deposito, mentre al primo piano le abitazioni. La struttura portante è in muratura. I tamponamenti sono in muratura. La copertura è di tipo tetto a due falde. Le superfici verticali di facciata sono intonacate. Assenza parziale di infissi alle finestre.

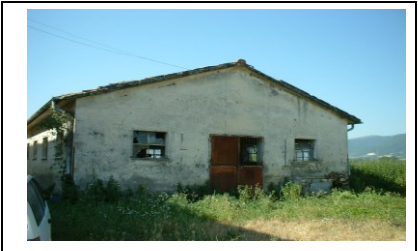
L' edificio (sup. cop. mq. 134) assume la forma di capannone. Un tempo utilizzato a stalla, attualmente è in disuso. La struttura portante è in muratura. I tamponamenti sono in muratura. La copertura è del tipo a tetto a due falde a tegole. Le superfici verticali esterne sono intonacate. Gli infissi sono in ferro.

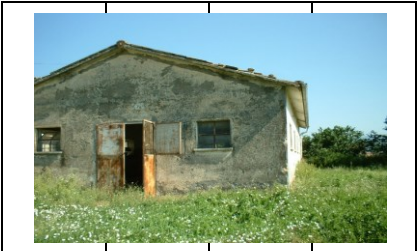
L' edificio ( sup.cop. mq. 134) assume la forma di capannone. Un tempo utilizzato a stalla, attualmente è in disuso. La struttura portante è in muratura. I tamponamenti sono in muratura. La copertura è del tipo a tetto a due falde a tegole. Le superfici verticali esterne sono intonacate. Gli infissi sono in ferro.

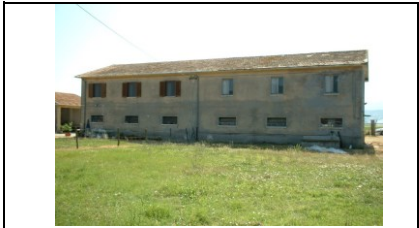
L'edificio ( sup.cop. mq. 133) assume la forma di palazzina. La parte di proprietà dell'istituto è in disuso. La struttura portante è in muratura. I tamponamenti sono in muratura. La copertura è a tetto del tipo a doppia falda, con struttura in legno ricoperto di tegole. Le superfici verticali di facciata sono intonacate e tinteggiate parzialmente. Gli infissi, dove presenti, sono in legno. Soglie e gradini della scala sono in travertino.

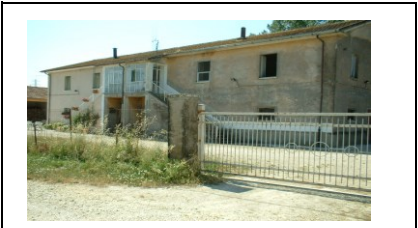
L'edificio ( sup. cop. mq. 265) assume la forma di una palazzina. E' adibito ad abitazione. La struttura portante è in muratura. Le tamponature sono in muratura. La copertura è a tetto del tipo a doppia falda a tegole. Le superfici verticali esterne sono intonacate e tinteggiate solo per metà edificio. Gli infissi sono in legno verniciato. Soglie e gradini della scala sono in travertino.

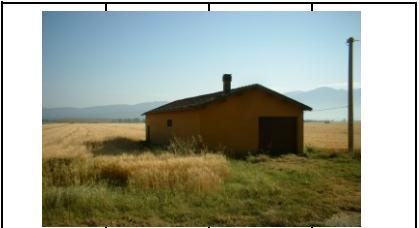
Il fabbricato ( sup.cop. mq. 79) che assume la forma di un capanno veniva denominato "Casa Sperimentale". Un tempo utilizzata come ritrovo per gli operatori, ora è in disuso. La struttura portante è in muratura. Le tamponature sono in muratura. La copertura è a tetto a doppia falda a tegole. Le superfici verticali esterne sono intonacate e tinteggiate. Gli infissi sono di struttura metallica.
